九州大学総合移転環境監視調査

平成 25 年度調査報告概要

九 州 大 学

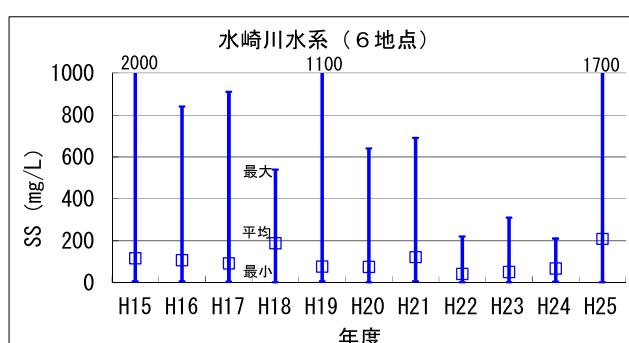
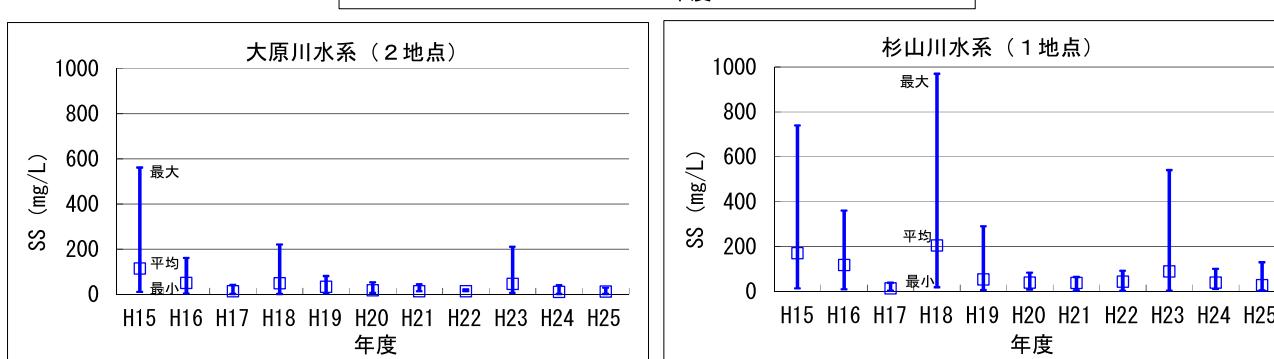
図1-2 水系別のSS調査結果

調査項目	調査結果の概要	主な課題	課題への対応案等
SS	IV工区-1、IV工区-2で沈砂池の施工中、及び、10号調整池で濃度が高い時期がみられたが、その他の地点は降水量に対してSS濃度は低く、調整池が良好に機能していると考えられる。	平成26年度に造成が開始されるIV工区では、高濃度の発生および沈砂池への過度の土砂堆積に注意が必要。	平成25年8月にIV工区に仮設沈砂池、濁水処理施設を設置。

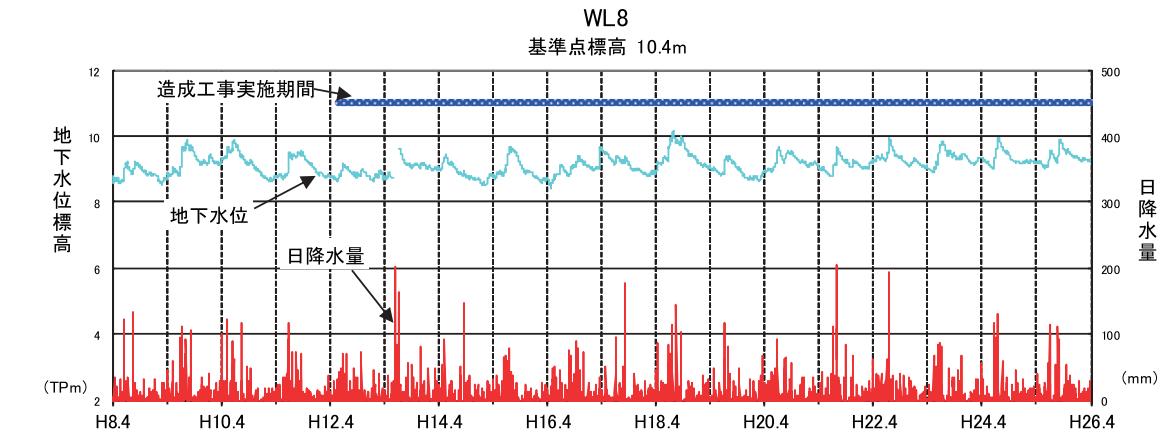
図2-3 元岡集落WL8の地下水位の経年変化

調査項目	調査結果の概要	主な課題	課題への対応案等
地下水位	各地点の地下水位は概ね過年度の変動幅内であった。	特になし。	特になし。
濁り等の監視	全ての地点でpH、濁度とともに飲料水の水質基準値を満足していた。	特になし。	特になし。
塩水化の監視	農地から市街地に変わったB22-1、B22-2の地点において、電気伝導度が上昇する状況がみられた。	継続した監視が必要。	塩水化の傾向がみられたことについて、福岡市から地元灌水組合に連絡。
湧水量	長期的には安定しているものの、平成20年度以降はやや減少傾向である。	湧水量観測設備からの漏水量の増加が懸念される	平成26年4月および6月に漏水箇所の補修を実施。
地下水有害化学物質	揮発性有機化合物も検出されず、中・難揮発性有機化合物及び金属類についても、経年的に異常な数値は認められなかった。	特になし。	平成25年度をもって終了。 ※本目的の調査は学内で自主的に継続予定。

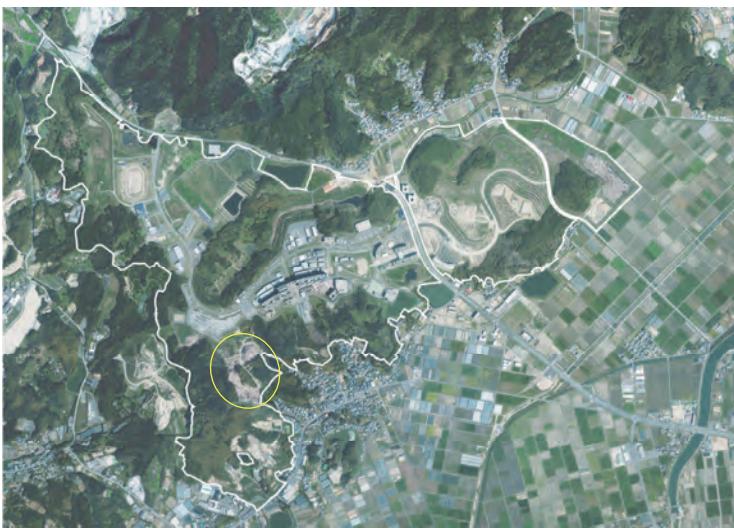
平成 25 年 4 月撮影の航空写真

調査項目	調査結果の概要	主な課題	課題への対応案等
航空写真撮影	IV工区の埋蔵文化財調査に伴い、裸地が増加している。	特になし。	特になし。

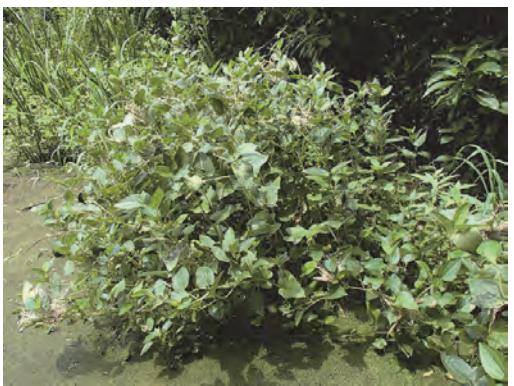
図5-1 IV工区造成予定地近傍の池畔に存在するハンゲショウ

調査項目	調査結果に伴う課題	対応策案及び現状
植物の生育状況	平成26年度に造成が開始されるIV工区では、造成隣接エリアに希少種があり、工事に伴う環境変化に注意が必要。高木移植地では移植時のワイヤー撤去、根株移植地では萌芽の間引きが必要。多様性保全ゾーンにおける水田耕作の再開が望まれる。	IV工区の希少種は、工事区域との位置関係の確認を行い、遮光ネット、移植等の適切な対応を行う。ワイヤー撤去および萌芽の間引きは、学内の緑地管理WGで優先順位を確認し予算に応じて対応する。水田耕作は、市民ボランティアへの協力依頼を進める。
哺乳類	イノシシは継続的な駆除が望まれる。ネコが増えておりアカネズミやカヤネズミへの影響が懸念される。	平成25年度は、猟友会の協力により、イノシシ35頭を箱罠で駆除した。平成26年度は、駆除頭数維持のため、くくり罠の利用を検討中。
鳥類	特になし。	特になし。
爬虫類	ニホンイシガメについて、個体数が減少している傾向が窺える。	シマヘビによる卵の捕食が一因であることも考えられるが、生息状況について詳細な調査を行い、減少要因の解明する必要がある。
両生類	特になし。	特になし。
昆虫類	特になし。	特になし。
魚類	G9で養殖品種のヒメダカが確認されており、野生メダカの遺伝子搅乱が懸念される。	関係自治体への情報提供を予定。
底生動物	平成26年度はIV工区で造成が開始されることから神子浦池については、環境の変化に注意が必要である。	神子浦池の調査結果を注視する。
付着藻類	特になし。	特になし。
ホタル類	河道を覆うダンチクの影響による個体数の減少が懸念される。	平成26年度に個体数が減少したことから、生息環境の改善策としてダンチクを伐採。(平成26年7月) 平成26年度より、調査地点は大原川上流域と杉山川の計3地点とした。

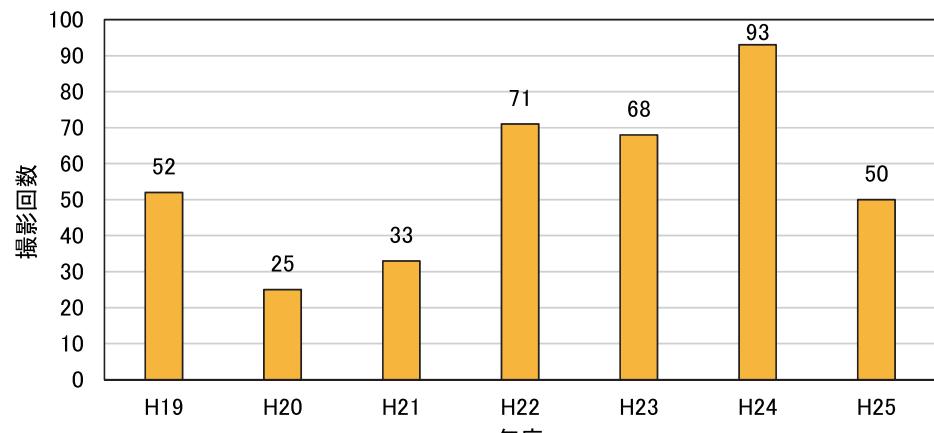
図5-3 センサーcameraにより撮影されたイノシシの経年変化

航空写真撮影	用地全域	航空写真 : 1 回/年	IV 工区の埋蔵文化財調査に伴い、裸地が増加している。	特になし。	特になし。
陸生動物	哺乳類	用地内 センサーカメラ : 3 箇所	平成 25 年 6 月～ 平成 26 年 1 月	アナグマ、ホンドタヌキなど 9 種が確認された。イノシシの撮影頻度は減少した。生物多様性保全ゾーンにおけるアカネズミの捕獲数が減少し、カヤネズミは平成 22 年度より確認されていない。ニホンザルが調査開始後初めて確認された。	イノシシは継続的な駆除が望まれる。ネコが増えておりアカネズミやカヤネズミへの影響が懸念される。	平成 25 年度は、獣友会の協力により、イノシシ 35 頭を箱罠で駆除した。平成 26 年度は、駆除頭数維持のため、くくり罠の利用を検討中。
	鳥類	用地内及び周辺 4 ルート、8 地点	4 回/年	冬季の個体数は過去最大に、その他は種数、個体数ともに過去の変動範囲内であった。	特になし。	特になし。
	爬虫類	用地内	7 回/年	例年と同様にニホンイシガメが確認されている。	ニホンイシガメについて、個体数が減少している傾向が窺える。	シマヘビによる卵の捕食が一因であることも考えられるが、生息状況について詳細な調査を行い、減少要因の解明する必要がある。
	両生類	用地内	7 回/年	カスミサンショウウオの卵のう数、アカガエルの卵塊数はいずれも安定している。	特になし。	特になし。
	昆虫類	用地内及び周辺	1～3 回/年	ヨコバイ類とチョウ類を生物指標とした場合、生物多様性保全ゾーン (R2) においては、調査開始時 (ヨコバイ類は 14 年度、チョウ類は 13 年度) とほぼ同様の多様性がみられている。	特になし。	特になし。
水生生物	魚類	河川、ため池等 11 地点/20 地点	1 回/2 年	例年の約半数地点しか調査していないにも係わらず、計 31 種が採集され、過去 14 年間の平均出現種数とほぼ同程度であった。希少種はメダカ、ツチフキなど 5 種が確認された。	G9 で養殖品種のヒメダカが確認されており、野生メダカの遺伝子搅乱が懸念される。	関係自治体への情報提供を予定。

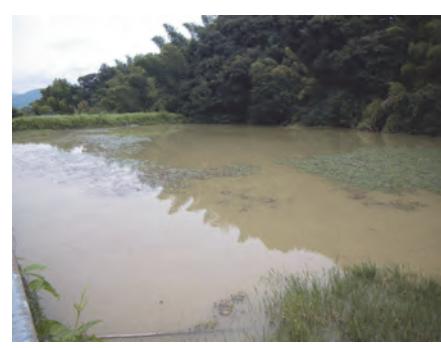
図5-6 IV工区-1からの濁水流出時の神子浦池の状況

底生動物	河川、ため池等 (8 地点)	2 回/年	種数は、いずれの地点も過去の変動範囲内であったが、神子浦池の種数が平成 21 年度からやや減少傾向にある。	平成 26 年度は IV 工区で造成が開始されることから神子浦池については、環境の変化に注意が必要である。	神子浦池の調査結果を注視する。
	付着藻類	河川 1 地点 (大原川)	2 回/年	準絶滅危惧種であるアオカラモヅク、絶滅危惧 I 類のオキチモヅクとともに生育が確認出来ている。	特になし。	特になし。
	ホタル類	用地内及び周辺 (8 地点)	2 回/年	大原川流域のホタルの個体数は H-2、H-7、H-6 以外の地点については、水路改修の影響により 3 年以上確認されておらず、今後も確認される見込みがない。H-2 では、平成 22 年以降は 50 個体で安定している。	河道を覆うダンチクの影響による個体数の減少が懸念される。	平成 26 年度に個体数が減少したことから、生息環境の改善策としてダンチクを伐採。(平成 26 年 7 月) 平成 26 年度より、調査地点は大原川上流域と杉山川の計 3 地点とした。
