九州大学統合移転事業環境監視調査

令和4年度 総合報告書

令和5年12月

九州大学
エヌエス環境株式会社

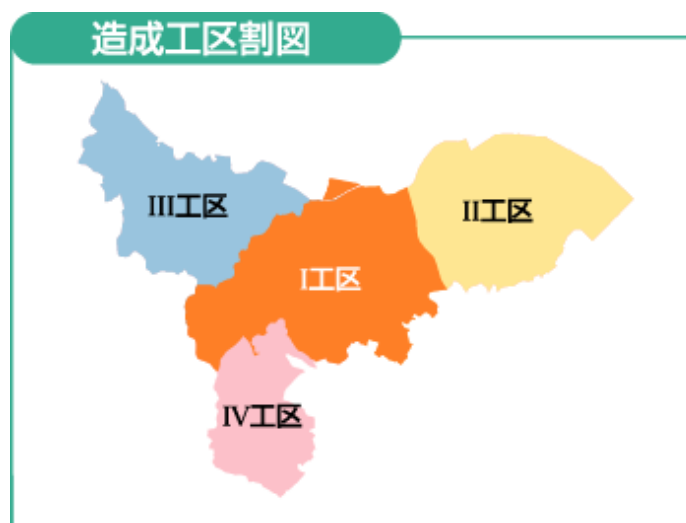
図 1-3-2 造成工区割図

九州大学統合移転事業では、移転用地面積 272ha のうち開発が行われた面積は約 176ha である。造成工事は、一時期に集中しないよう移転用地をⅠ～Ⅳ工区に分割して、次のように平成 12 年から順次着手し完了している（図 1-3-1 参照）。

- ・Ⅰ工区：平成 12 年 6 月に着工し、平成 14 年度末に完了
 - ・Ⅱ工区：平成 14 年 11 月に着工し、平成 24 年 1 月に完了
 - ・Ⅲ工区：平成 15 年 2 月に着工し、平成 16 年度末に完了
 - ・Ⅳ工区：平成 26 年 6 月に着工し、平成 28 年 9 月に完了
- 伐採準備工・土工進捗状況を図 1-3-4 に示す。

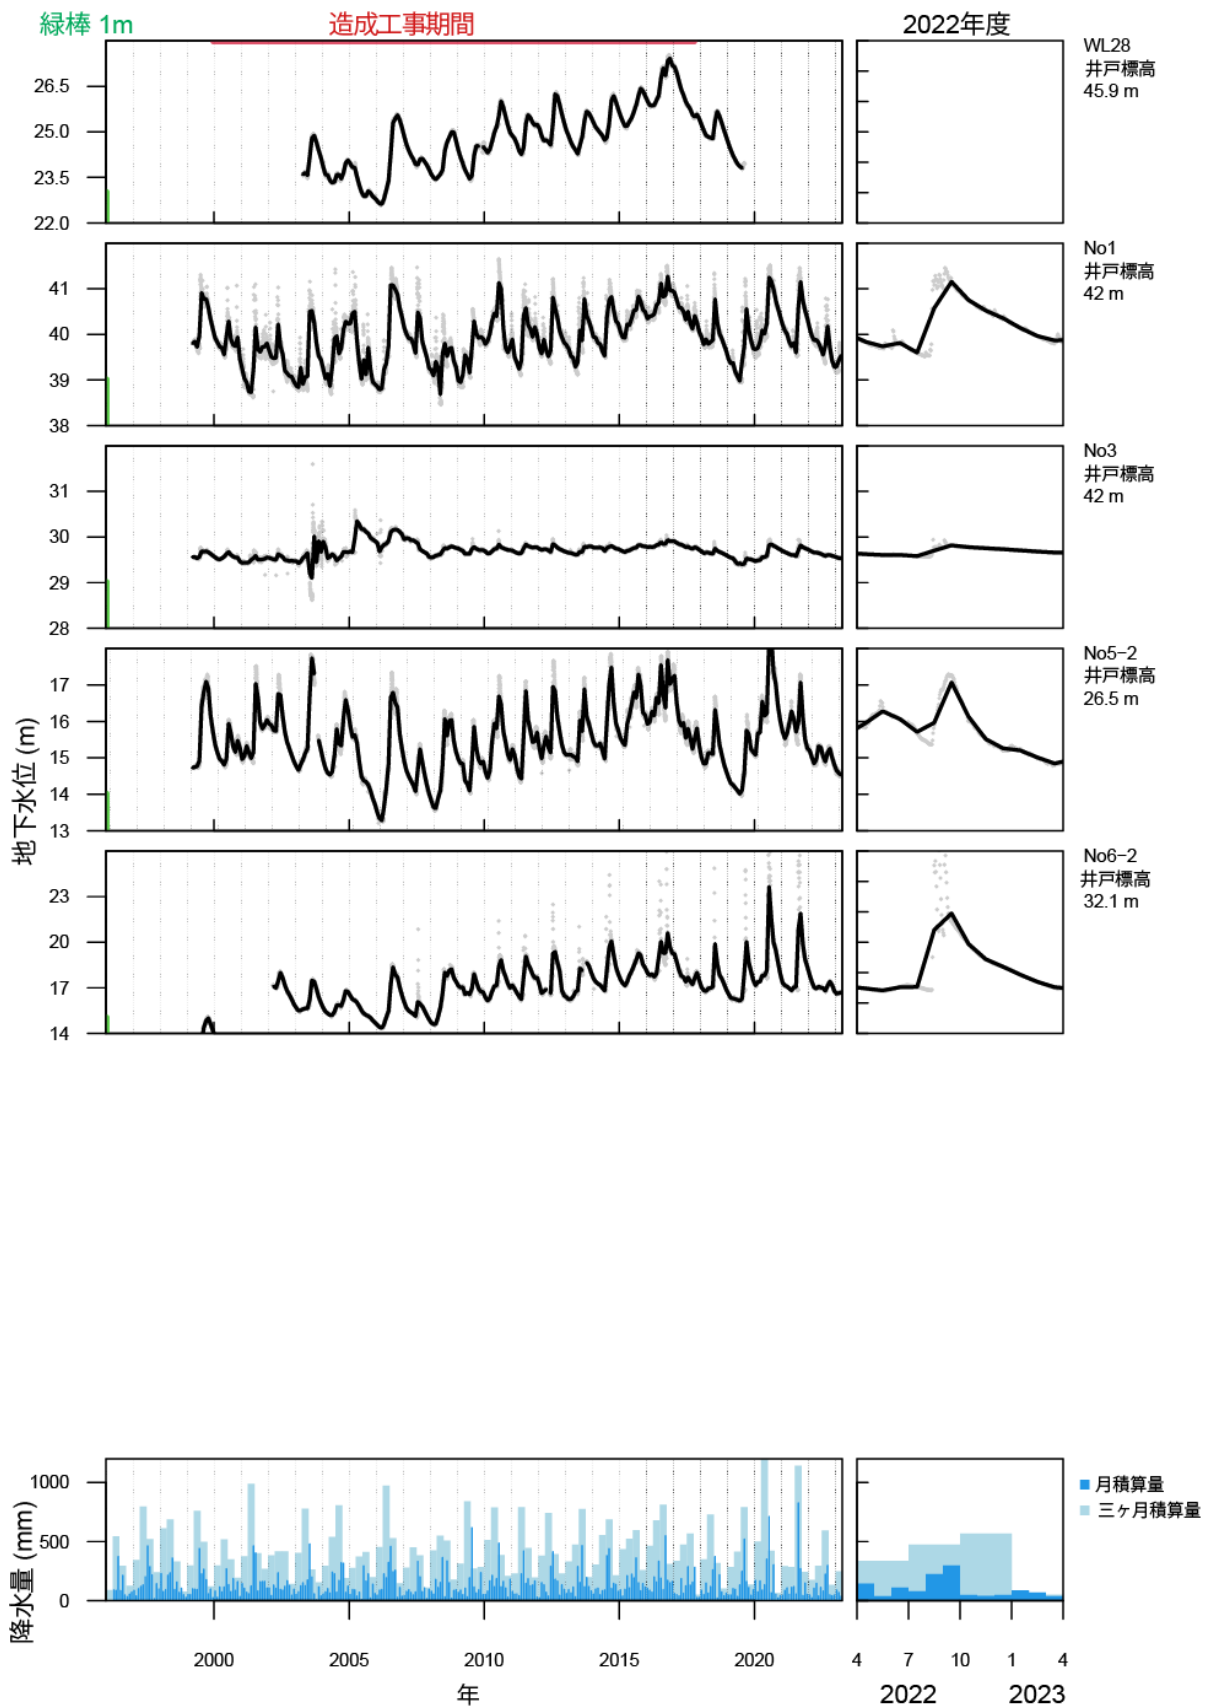
図 2-1-4(1) 地下水水位経年変化(過去 27 年間及び令和 4 年度)

過去25年間と令和4年度の経年変化及び年間変化のグラフを図2-1-4に示す。各観測井の設置状況は表2-1-4に、各観測井の年間及び経年変化の概要は、表2-1-5に示すとおりである。

令和4年度における地下水位の特として、降水量が多かった8月及び9月に上昇し、その後徐々に低下する傾向がみられた。調査地点ごとに降雨への反応が異なるものの、地下水位は概ね降水量に連動して変化した。

なお、令和4年度の降水量は、昨年度の70%程度、平年値の75%程度であり、年内の水位のピーク値は前年度より低く、おおむね過年度と同程度か低かった。また、水位の下限値も前年度より低く、過年度と同程度かやや低かった。年間を通じた地下水位は減少傾向を示した。

少量の降雨に対しても水位の明確な増減がみられた地点はWL6、WL10、WL11、WL16、WL26-2、No.1及びNo.6-2であり、中でも大きな水位増減を示したのはWL16及びNo.6-2であった。水位増減の変動が小さい地点はWL-8、WL-24及びNo.3あり、中でも、No.3では水位の変化が非常に小さかった。

地下水位は降水量に応答して変動しているものの、その増減と造成工事との関係は明瞭にはみられなかった。

降水量の少ない時期は大きく6回（平成8、14、17、19、30年度、令和4年度）あり、平成8、17及び30年度における水位低下が翌年の平年以上の降水量（1,849mm～2,088mm）により回復した一方、平成14年度及び平成19年度の水位低下の場合、翌年の降水量（1,555mm～1,576mm）が平年以下だったこともあり、回復におよそ2年を要した。

平成10年度から平成12年度にかけては降水量が比較的少なかった（1,453mm～1,700mm）ため、地下水位は漸減傾向を示したが、平成13年度（降水量：1,999mm）には回復した。平成22年度から平成28年度にかけては、降水量が平年並みかそれ以上（1,626mm～2,154mm）だったこともあり比較的高い水位を維持し、令和元年度～令和3年度（降水量：1,823mm～2,013mm）においても同様に比較的高い水位を示した。降水量の少なかった令和4年度には地下水位はやや減少傾向を示している。

令和4年度の結果によると、地下水位はいずれの地点も過年度の変動幅内にあった。過去に何度か減少傾向が見られたものの、いずれの場合でも1-2年以内に水位は減少前の水準まで回復してきた。降水量が少なかった令和4年度は減少傾向を示しているが、今後降水量が多い年には水位は以前の水準まで回復すると考えられる。

なお、造成事業による地下水減少は事業完了後および五年間の移転経過観察期間を通して明確に検出されなかったものの、周辺地域の発展に伴う地表面被覆の変化に起因した地下水位の変動は、中・長期的に生じる可能性は排除できない。それを踏まえ、観測地点の縮減を検討した上で、今後も地下水位の変化を継続して観測する必要がある。移転事業に伴う環境への影響を監視する本活動とは別に、地下水位の変化の観測に今後どう関与していくのか、検討することの意義は大きいと考えられる。

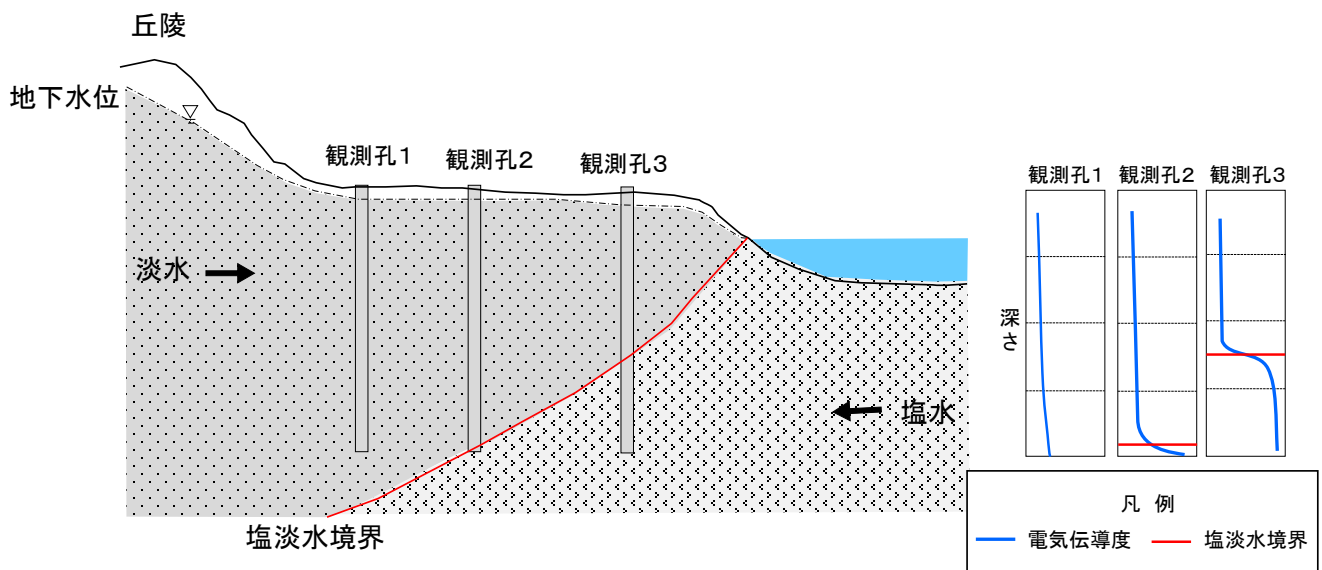
図 2-1-5 塩淡水境界と電気伝導度の関連イメージ図

本調査地は、海岸まで2kmの距離にあることから、造成工事等による地下水位低下等の影響があった場合、地下水の塩水化が進行することが懸念される。なお、塩水化とは地下水に塩水が侵入する現象のことで、その進行は電気伝導度が急激に変化する深度（塩淡水境界の深度）の上昇を引き起こす。

その監視のため、本調査は、各観測井において1m毎の電気伝導度を定期的に測定し、得られたデータを手掛かりに地下水塩淡水境界の深度を決定し、地下水塩水化の進行状況を監視するものである。

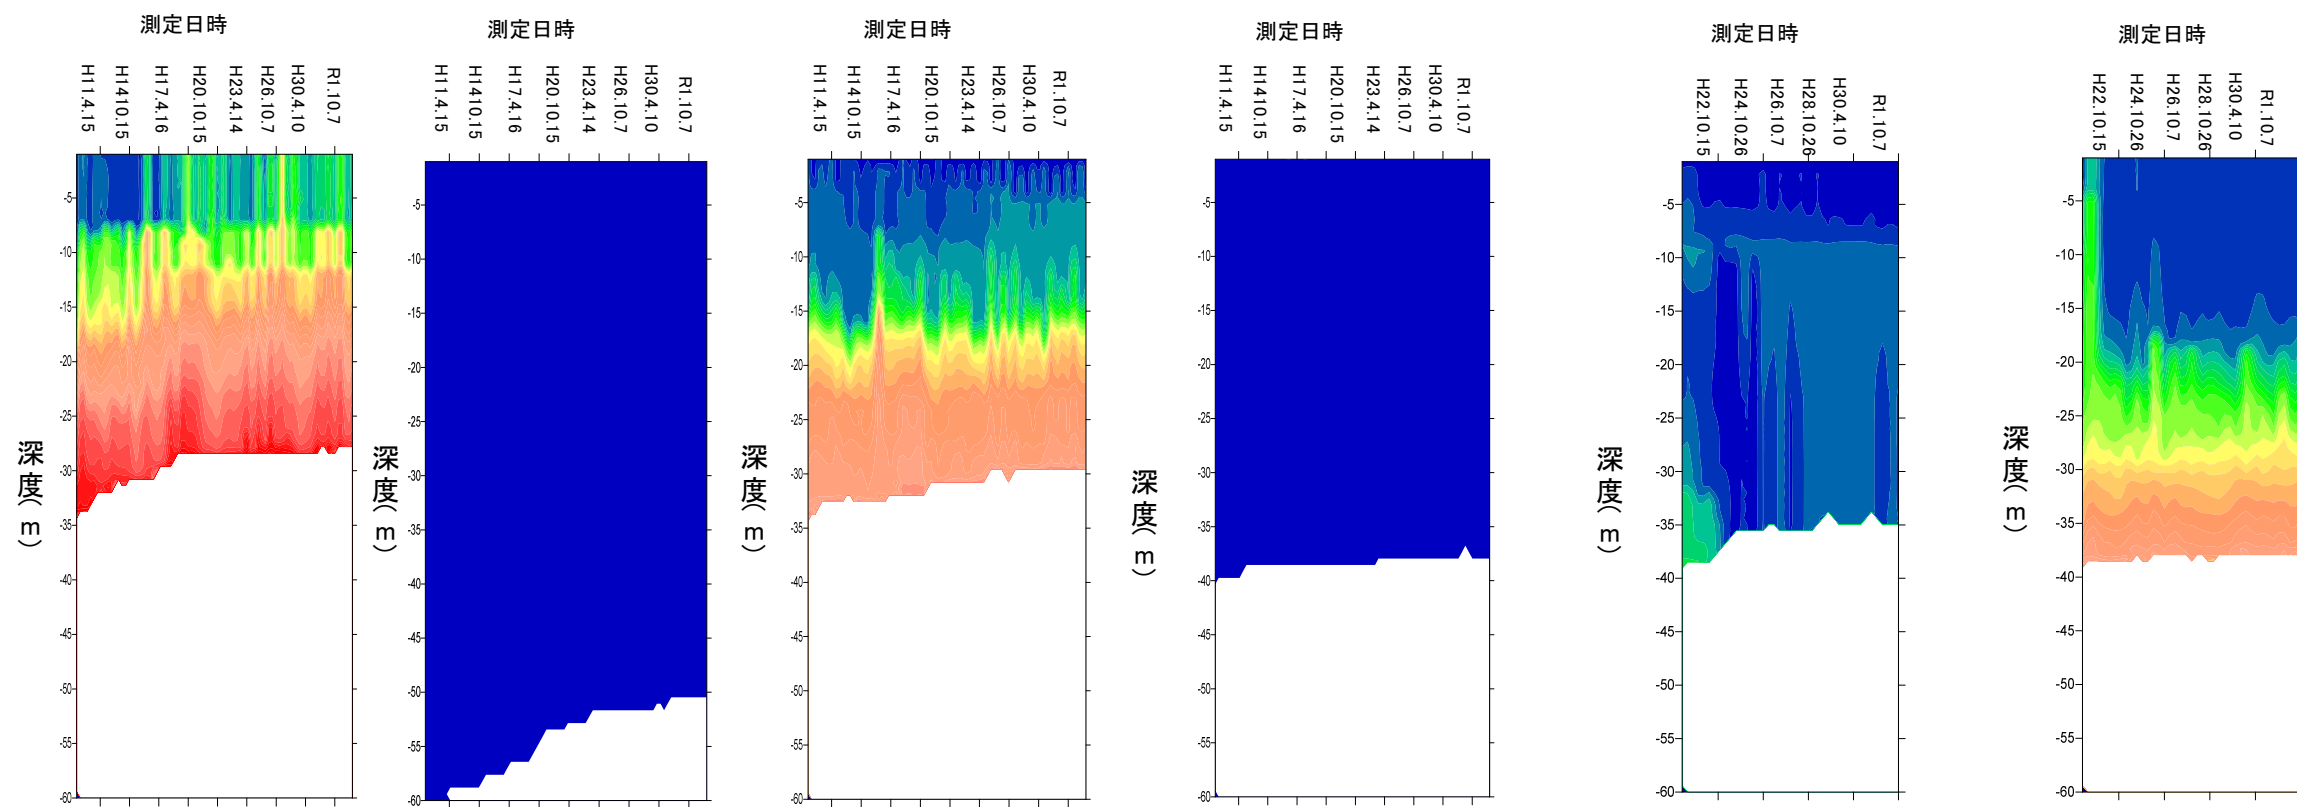
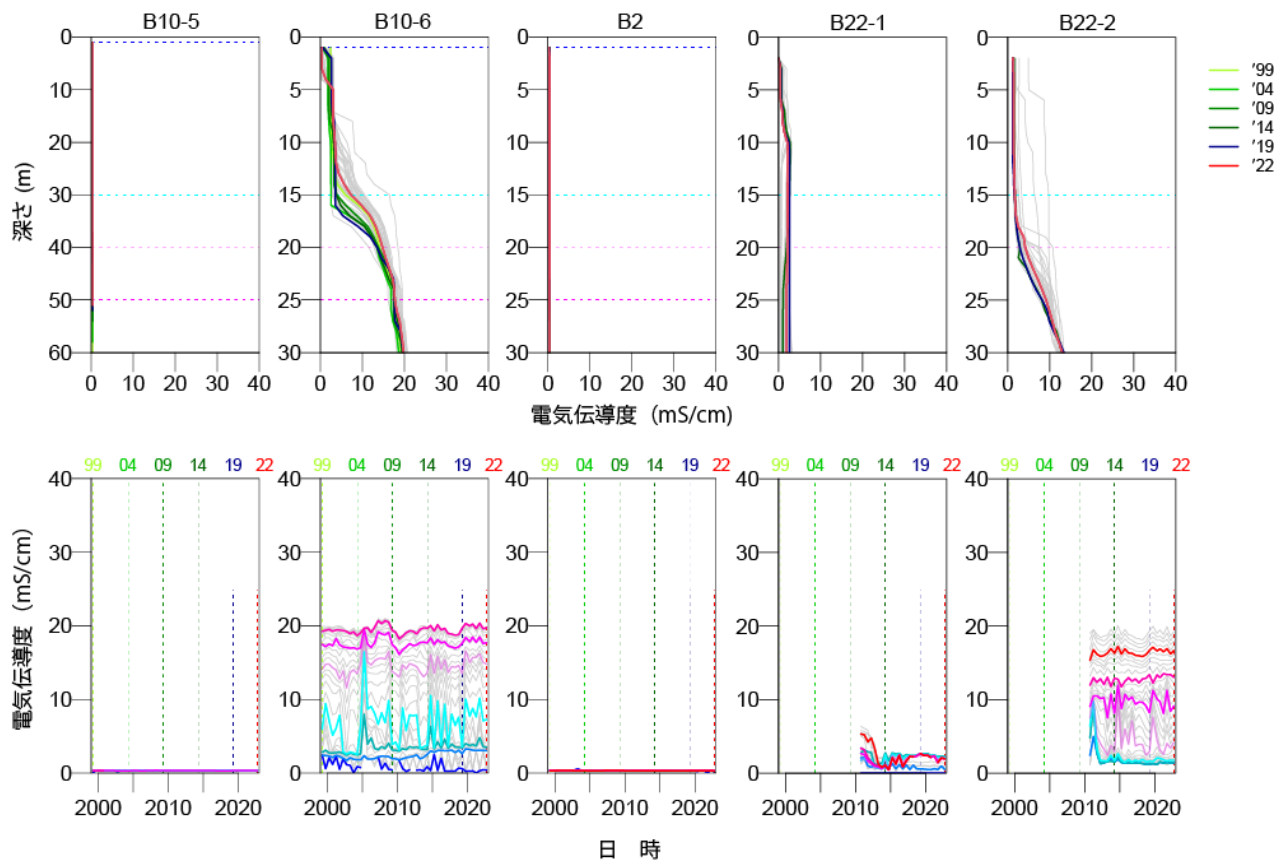
図 2-1-9(1) 電気伝導度の経年変化

また、過去24年間の観測結果の中から、4月と10月の観測値の経年変化を図2-1-9に示す。なお、新型コロナウイルスによる緊急事態宣言により令和2年度の4月の調査は欠測されたため、5月の観測日におけるデータを代わりに用いた。

令和4年度を含む経年変化をみると、とくに大きな変化は認められなかった。

塩淡水境界の深度は、若干の経年変化を示すものの、深度 17~20m 付近で安定している。令和 4 年度の調査では、前年度と同様に塩淡水境界より深層において $30,000\ \mu\text{S}/\text{cm}$ を超える値が観測された。

塩淡水境界の深度は若干の経年変動を示したものの深度 14~16m 付近で安定している。

塩淡水境界の深度は若干の経年変動を示したものの、深度 14~15m 付近で安定している。

塩淡水境界の深度には経年変動は見られず安定している。

電気伝導度が上昇し始める深度は 8~10m 付近にあり、経年的な変化はみられない。

塩淡水境界の深度には大きな変化は見られず安定している。

塩淡水境界の深度には経時的な変化はみられない。

電気伝導度の経年変化には大きな変化は見られず安定している。

塩淡水境界の深度は昨年度に見られた変動幅内にあった。

電気伝導度には大きな経年変化は見られず安定している。

地下水の塩水化については、一部井戸でその鉛直傾向に季節変動が観察されたものの、移転期間およびその後の五年間を通じて、塩淡水境界の深度に明確な経年変化が見られず、移転による塩水化の進行は観察されなかった。

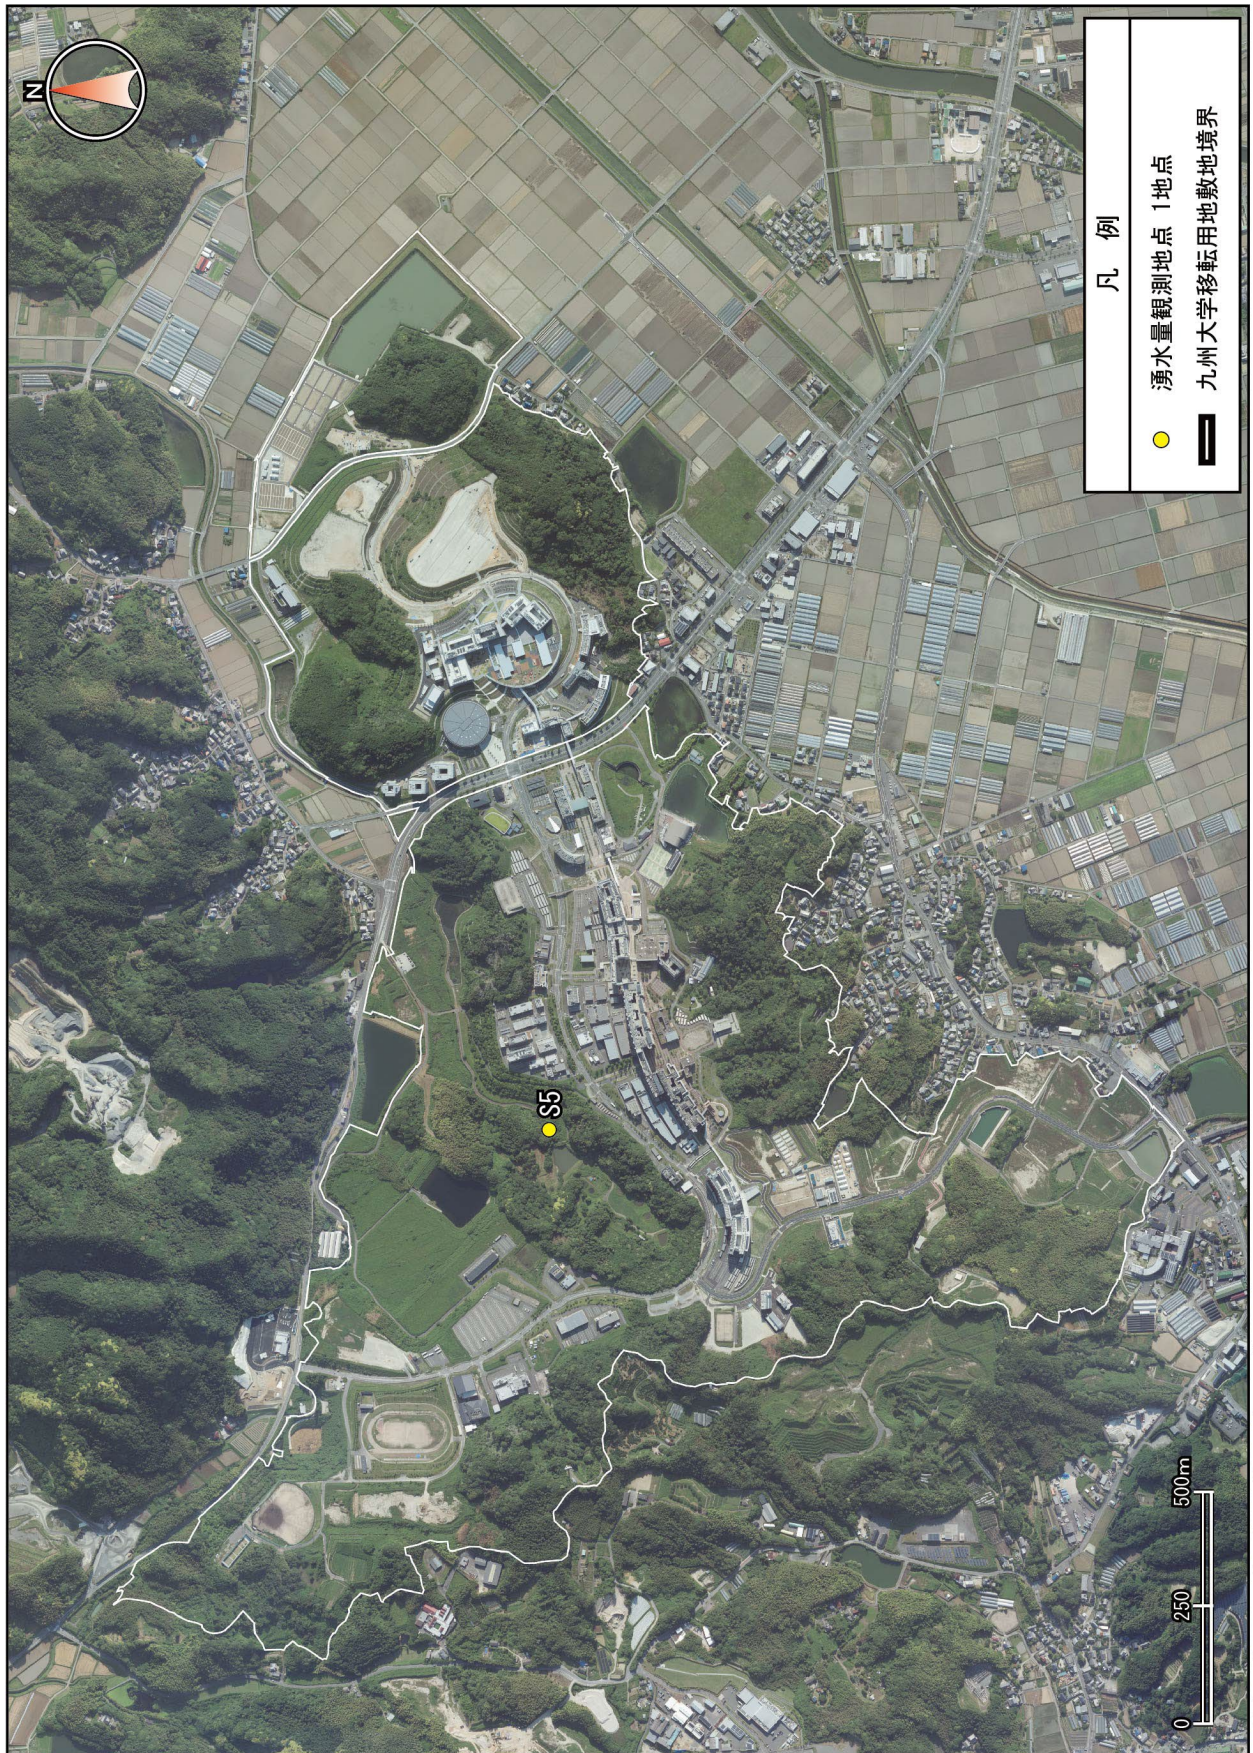
図 2-1-11 湧水量の調査地点

※航空写真は、平成30年6月撮影のものである。

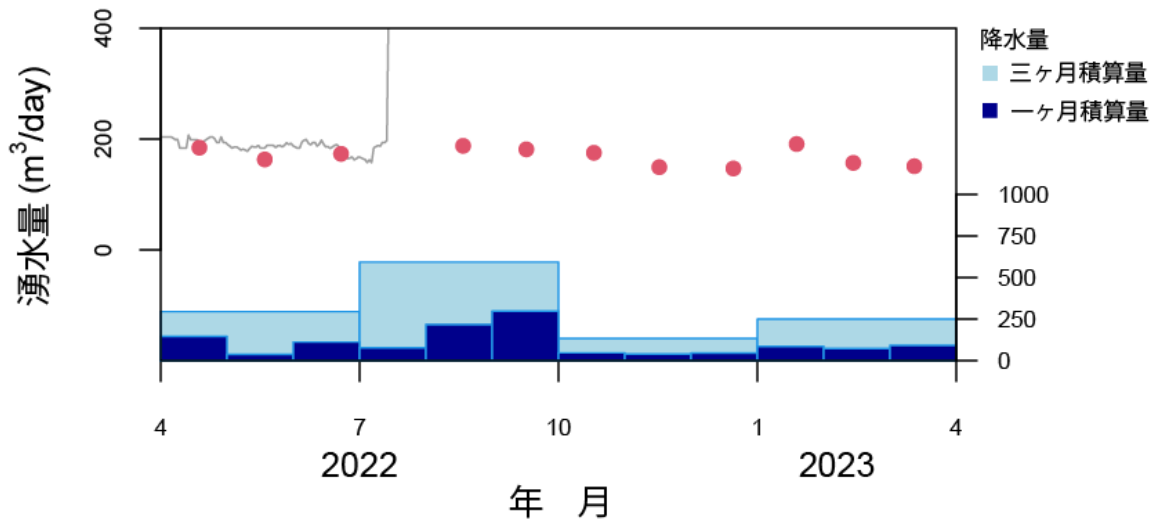
図 2-1-13 湧水量観測結果（令和 4 年度）

令和 4 年度の湧水流量(4 月 1 日～7 月 14 日)は、例年通り降雨に応じて変動し、182～195m³/日（自動観測値）の範囲で推移した。なお、手計りにより得られた実測値は 147～191m³/日の範囲で推移し、その平均値は 169 m³/日であった。

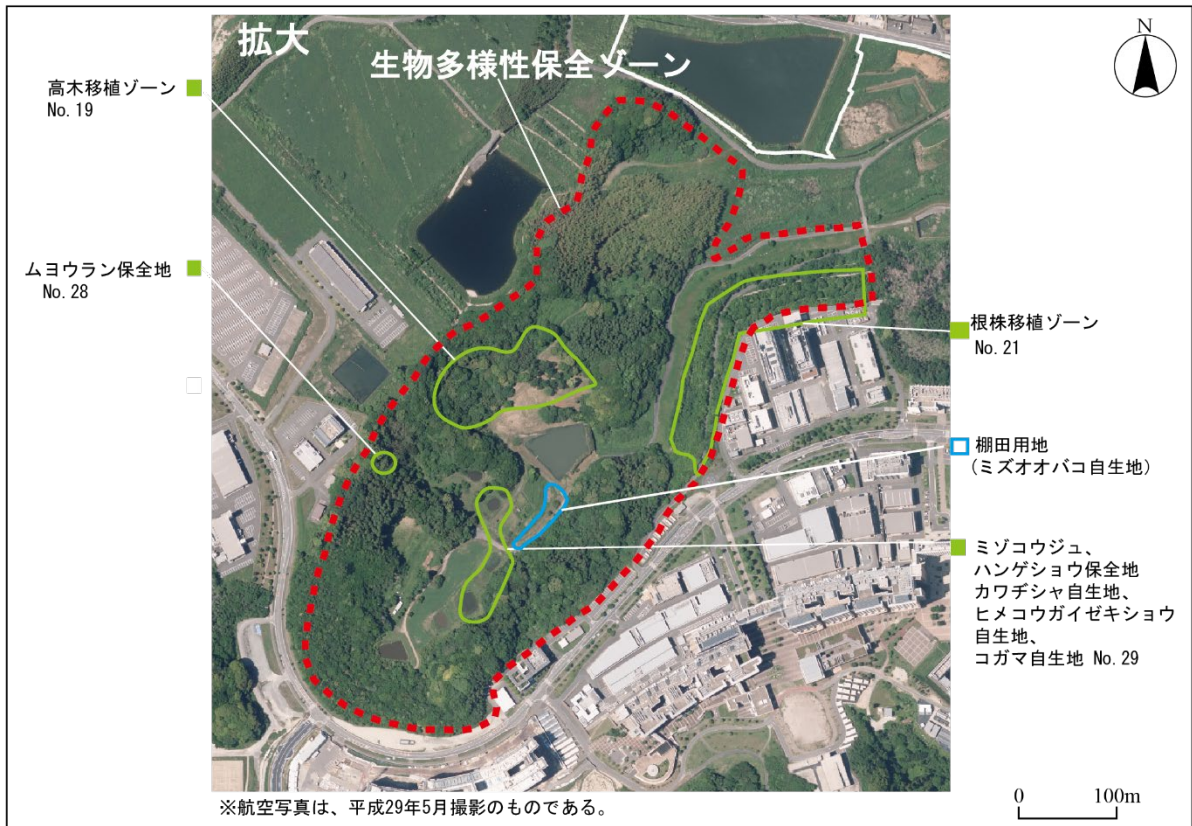
図 2-2-1 陸生植物の監視・管理地点

※航空写真は、平成29年5月撮影のものである。

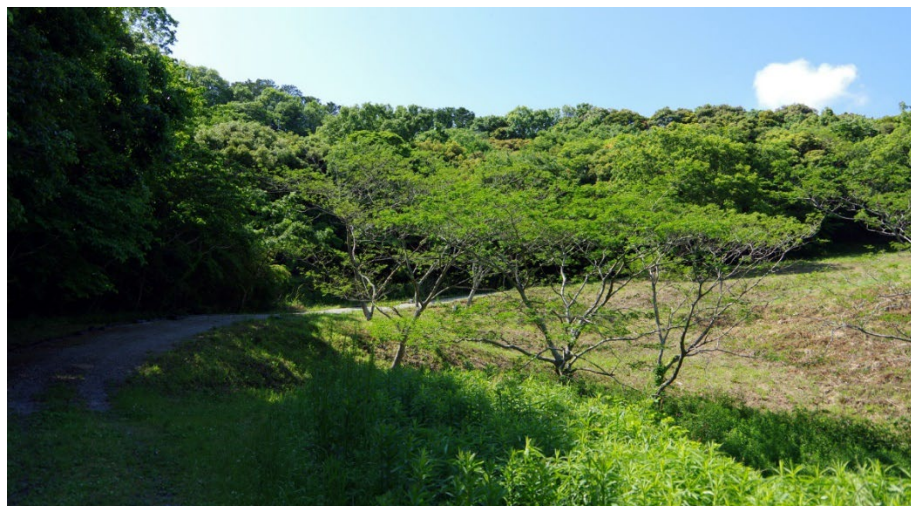
写真 2-2-1 高木移植地の概観(平成 5 年 5 月)

生物多様性保全ゾーン内の高木移植地は、これまでの報告と変わらず林冠が閉鎖して自然林の状況を呈していた（写真 2-2-1）。また、林床の管理（草刈りなど）も概ね適切に行われていると考えられた。

現存する移植木の種数と本数は、11 種 78 本で変化はなかった。

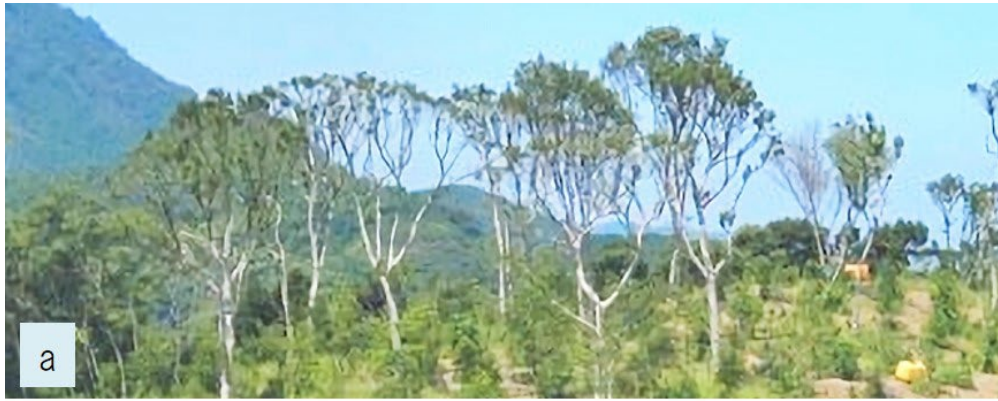
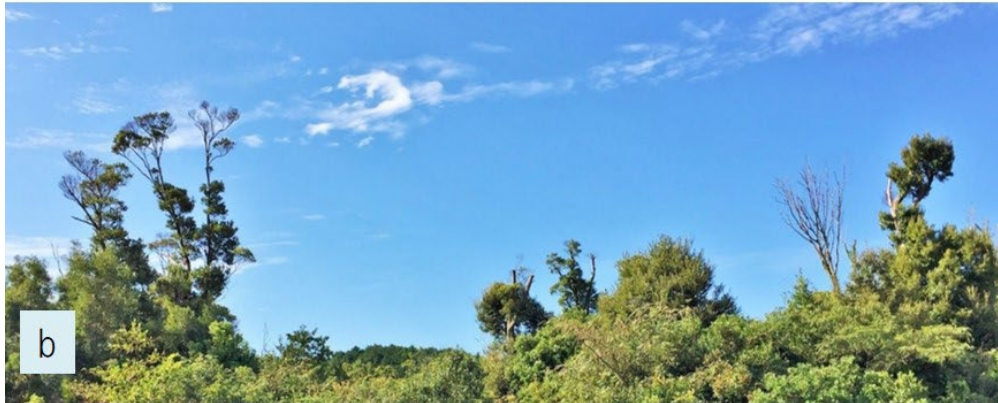
写真 2-2-2 史跡の森散策ゾーンの高木移植地の遠景
(a: 平成 21 年, b: 平成 30 年 11 月, c: 令和 2 年 4 月)

施工当時の平成 21 年、平成 30 年 11 月及び令和 2 年 4 月の高木移植地の遠景を写真 2-3-2 (a, b, c) に、令和 5 年 5 月の遠景を写真 2-3-3 に示した。この地点では、平成 26 年度に移植木の枯れ枝剪定作業と樹体支持のためのワイヤー撤去が行われた。その後、剪定木では萌芽が発生し、樹勢の回復などが認められる一方で、特に樹高が高い移植木では梢端枯れが認められる。なお、林床土移植と根株移植に由来する樹林の成長は良好であり、高木移植個体との景観上での一体化が進んでいる。

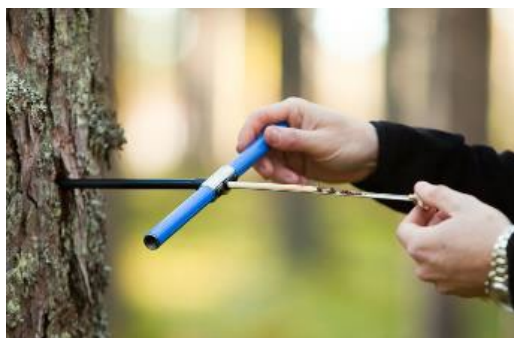
写真 2-2-4 成長錐による試験片採取

施工当時の資料では計 17 本が移植されていたが、平成 30 年度の調査では 16 本のみが確認できた（スダジイ 10 本、ヤマモモ 3 本、クスノキ、ヤマザクラ、コナラそれぞれ 1 本）。平成 30 年度の成長錐（写真 2-2-4）による計測において、スダジイとクスノキ移植木に肥大成長量の回復が認められなかったため、令和 2 年度から自記記録型のデンドロメーター（胸高での直径の自動計測器、日本環境計測製、写真 2-2-5）を設置した。

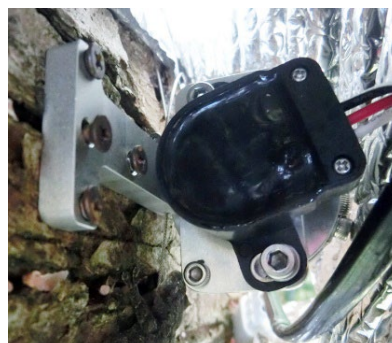
写真 2-2-5 自記記録型デンドロメーター
幹の胸高部位でワイヤーを一周させ、その伸縮を記録する。

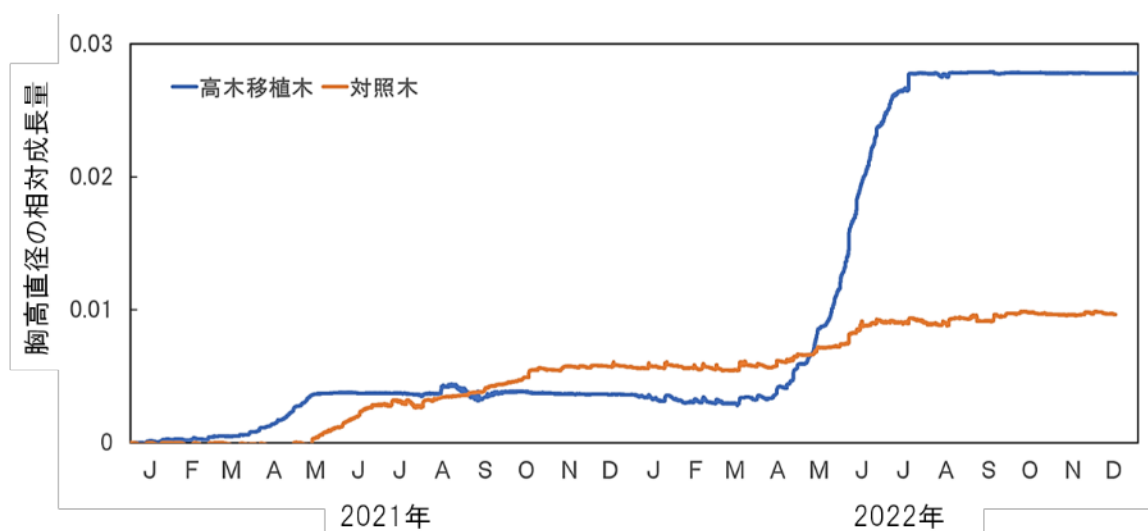
図 2-2-2 クスノキの胸高直径の相対成長量の推移（令和 3 年 1 月～令和 4 年 12 月）

令和 3 年 1 月の胸高直径を基準とした。基準となる直径は、高木移植木 30.1 cm、対照木 49.2 cm である。なお、対照木は森林群落保全ゾーン（西部エリア）のものである。

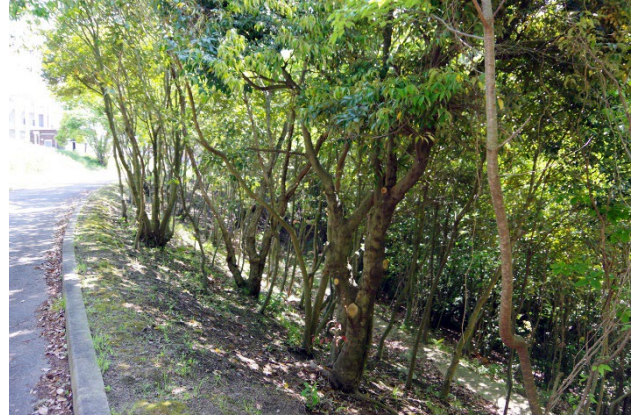
移植木は活発に成長して林冠が閉鎖しつつあり、樹林化は進行している。その一方で、萌芽枝の密度が高いため、林床の見通しが非常に悪い状況となっていたが、道路沿いを中心に枝打ちが行われて見通しはやや改善された。

写真 2-2-6 枝が整理されたアクセス道路
（アカデミックランタン裏：令和 5 年 5 月）

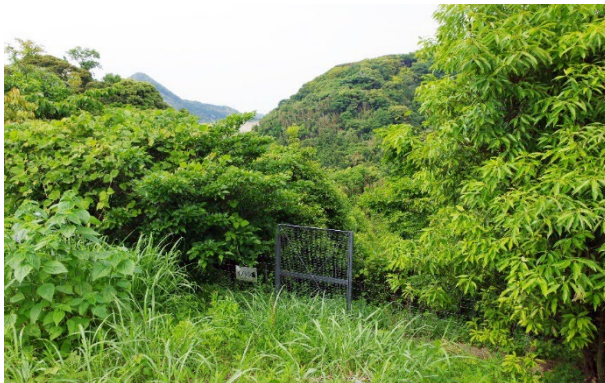
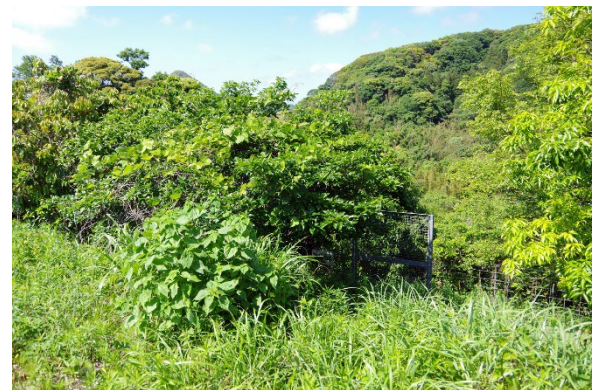
森林群落再生ゾーン西端の法面には平成 16 年 1 月に根株移植が行われているが、施工後の管理が不十分で、移植地は全体的にクズによって長期的に覆われていた。その後、平成 24 年度からはこれらのクズ等の刈り払いが継続されている。根株移植木の高さは植栽後の年数に比して低く、少しずつ成長が認められているものの林冠の閉鎖には至っていない（写真 2-2-7）。また、クズの除去が徹底されていない箇所もある。

写真 2-2-7 森林群落再生ゾーンの根株移植地の概観
（左：令和 4 年 5 月，右：令和 5 年 5 月）

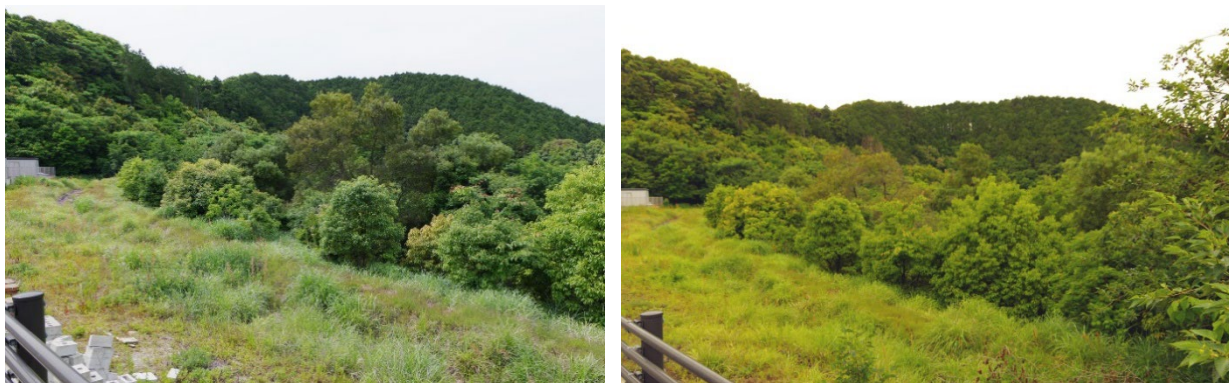
写真 2-2-8 史跡の森散策ゾーンの根株移植地の現況

史跡の森散策ゾーンの法面には平成 21 年に根株移植や林床土移植等が行われている。この法面のうち根株移植のみが行われた箇所において、平成 30 年度に移植木の生存率調査を行った。その結果、施工時の資料では対象地には常緑広葉樹 89 本、落葉広葉樹 59 本の計 148 本が根株移植されていたが、生存率は 58%（常緑 62%、落葉 53%）と低かった。施工後の管理が全くなされていなかったようで、移植木は低密度であるが、残存している移植木の成長自体は悪くはない。（写真 2-2-8）。

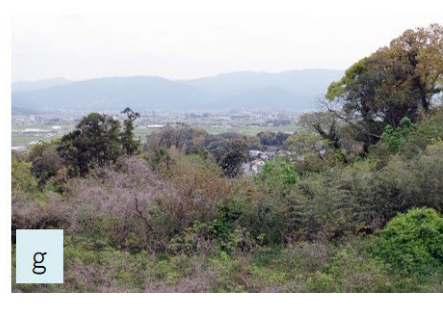
重点地区 1 は比較的若いマダケ林であった。注入後 2 年目には枯死竹の倒伏が始まり、3 年目にはかなりのものが倒伏、そして 4 年目以降ではほとんど目立たなくなった（写真 2-2-10 c）。

写真 2-2-9 薬液注入後の景観
（重点地区 1）

a ; 2 年目, b ; 3 年目, c ; 4 年目,
d ; 5 年目

e ; 6 年目, f ; 7 年目, g ; 9 年目

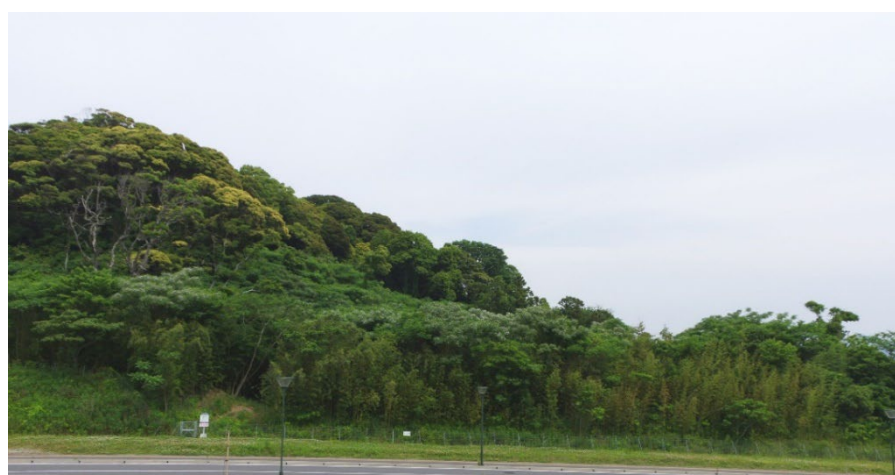
写真 2-2-12 重点地区2の現況（令和5年5月）

重点地区2は古いモウソウチク林であった。この竹林では3年目においてもまだ直立したものが多くみられたが、4年目にはかなりの倒伏が認められ、5年目（写真2-2-11 c）以降ではほとんど目立たなくなった。

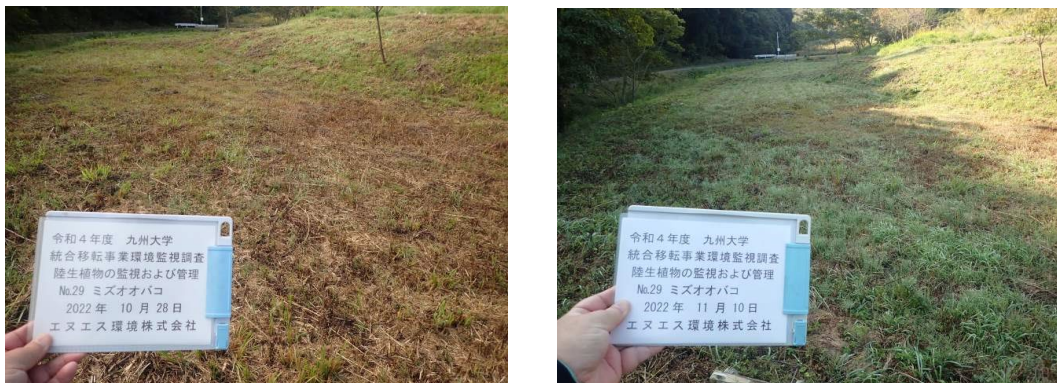
写真 2-2-20 過年度ミズオオバコが生育していた水田の現況
(左：令和 4 年 10 月 28 日撮影、右：令和 4 年 11 月 10 日撮影)

令和 4 年度には 10 月 12 日、10 月 28 日および 11 月 10 日に調査を行ったが、ミズオオバコを確認できなかった（図 2-2-7）。ミズオオバコは湛水状態で発芽するため、水田に水を張らなければ発芽することはない。平成 25 年度以降は基本的に稲作が行われておらず、平成 27 年度に一区画に水が張られ、少量のイネが栽培されたのみである。そのため、休耕田内、特に平成 27 年度に水が張られなかった区画では、高茎の多年草であるセイタカアワダチソウやタチスズメノヒエが繁茂し、本種の生育に適した環境は見られなかった。ミズオオバコの種子が土壌中に残存していれば、稲作を再開することで発芽する可能性が高まるものと考えられる。

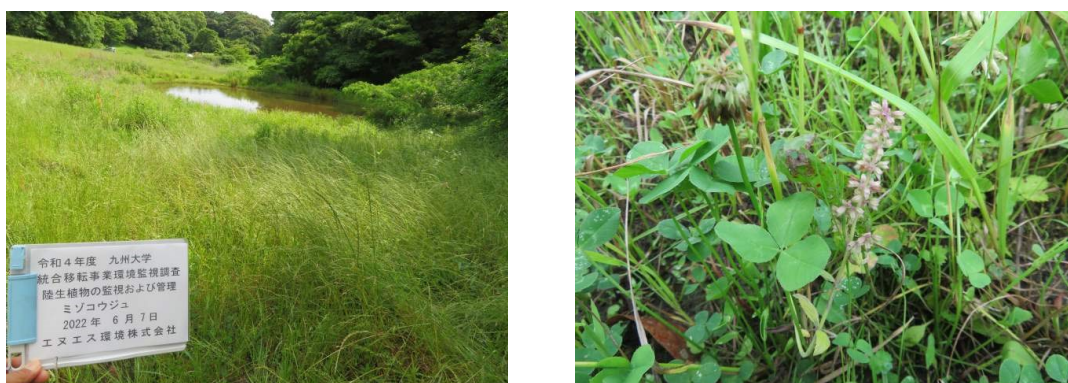
写真 2-2-21 ミゾコウジュ保全地の状況（左）と確認株（右）

令和 4 年度には 6 月に 3 回の調査を行い 3 株確認した。（図 2-2-8 参照）ミゾコウジュの確認数は平成 17 年度をピークに大幅に減少し、その要因としてセイタカアワダチソウなどの高茎植物による被圧が考えられたため、平成 21 年度以降は、株周辺や過年度確認位置付近の除草を継続的に行っている。また、本業務以外で実施される草刈りによって対象種の茎が切断されるのを防ぐため、株周辺にトラロープで保護枠も設置している。これらの対策を開始してから確認数はやや増加し、イノシシの掘り返しにより大きく減少した平成 25 年度を除くと、平成 24 年度以降は 100 株弱で安定していた。平成 28 年度は再び、イノシシの掘り返しにより減少したが、保全地には多くの埋土種子が存在しており、適切な時期に耕起を行えば、株数の増加を促すことができると考える。なお、過年度業務では本種の種子の一部を採取している。この種子を播種することも、株数の増加につながると考えられる。

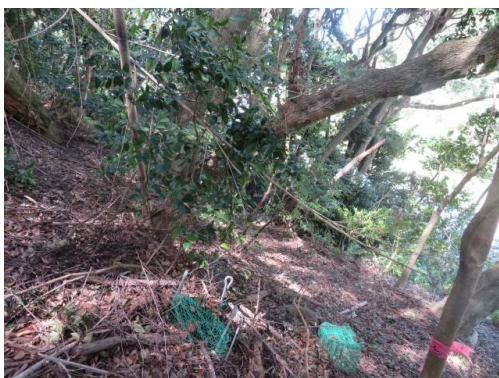
写真 2-2-22 明るくなったナギラン自生地の状況(令和4年9月20日撮影)

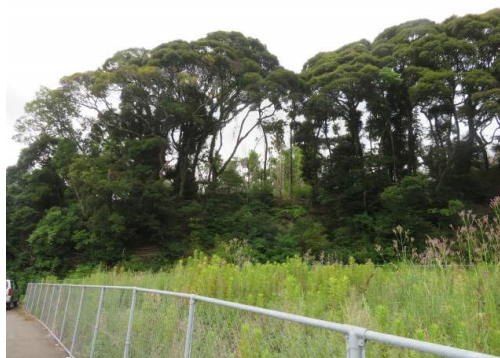
写真 2-2-27 竹がなくなり明るくなったイチヤクソウ生育地の状況

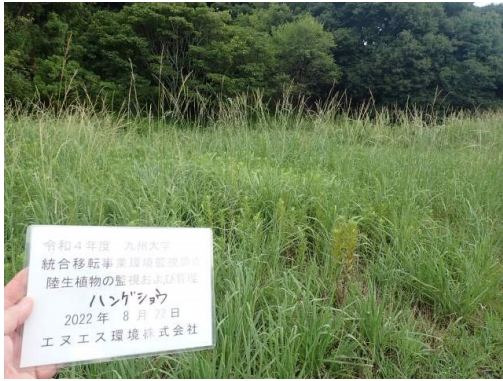
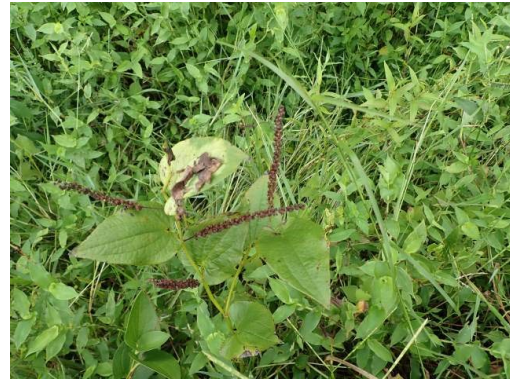
写真 2-2-30 ハンゲシヨウ保全地の状況（左）と生育株（右）

（令和4年5月14日撮影）

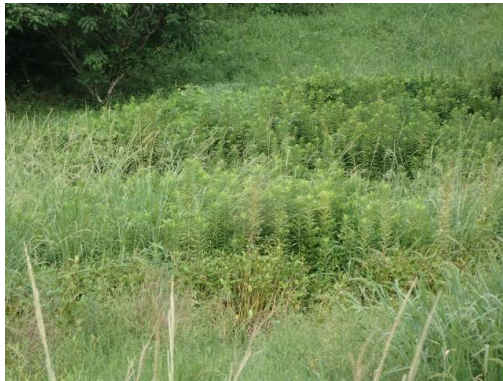
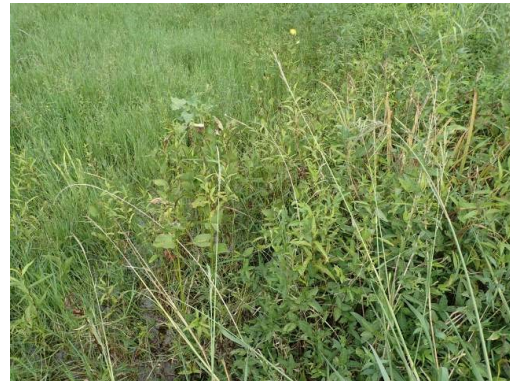
写真 2-2-31 ハンゲシヨウ保全地の状況(左)と結実株(右)

(令和4年8月22日撮影)

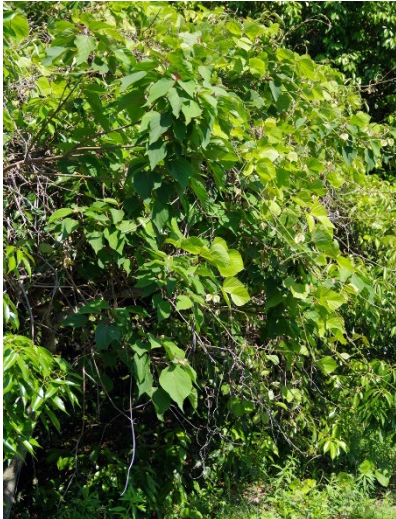
植栽後15年以上が経過しているが、全体的に樹体サイズは小さい。夏～秋にかけて、クズが樹冠を覆うほどに成長しているためである（写真2-2-33）。また、林冠が閉鎖するにはやや時間がかかりそうである。

写真 2-2-33 クズに覆われたアカメガシワ
(令和5年5月)

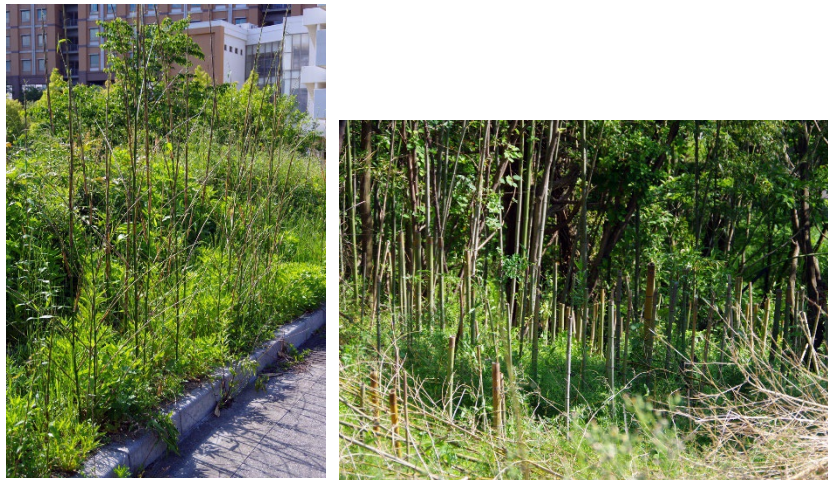
費用の観点より枯殺した竹の搬出を行わなかった場合、サイズの大きなモウソウチクで4～5年、サイズの小さなマダケ類では3年～4年でほとんど倒伏してしまう、という結論が得られている。また、枯殺竹の放置が植生回復へ与える影響は小さいとも判断されているため、景観的に支障の無い箇所では枯殺竹の搬出は不要と思われる。その一方で、薬液注入によって枯殺した竹林において、竹の再生が認められている箇所も散在する（写真2-2-34左）。地上稈への薬剤注入では、稈を枯らすことはできても地下茎の枯殺は不十分だったと考えられる。保全緑地の維持管理により、このような再生竹や残存竹の対処が検討されており（写真2-2-34右）、その実施が期待される。

写真 2-2-34 工学部立体駐車場周辺で再生しつつあるマダケ(左)および地下茎枯殺を目的とした地上稈の1m伐採試験地(右)（令和5年5月）

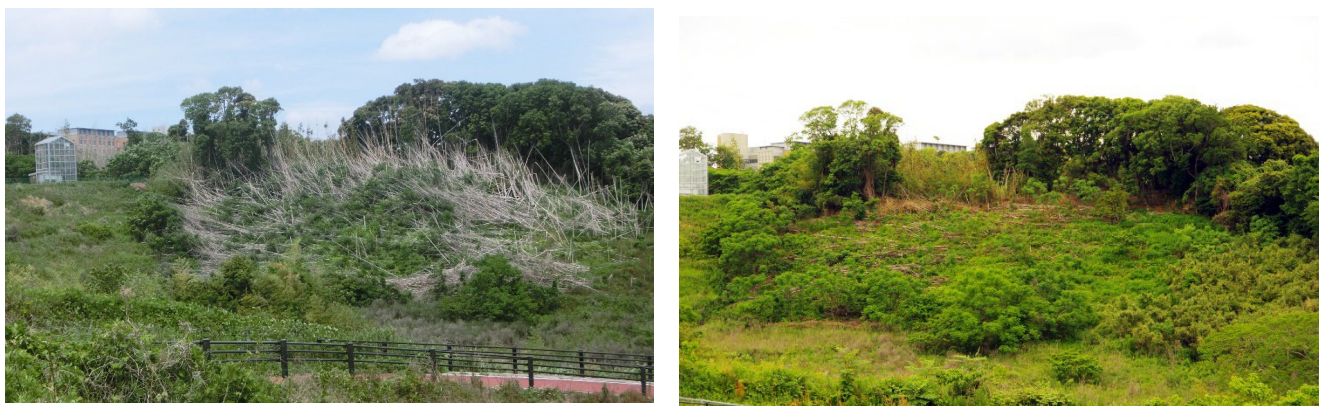
写真 2-2-35 台風によって倒伏した農学部園場南側の故殺竹
（左：令和3年5月、右：令和5年5月）

なお、もっとも最近に薬剤注入された箇所（写真2-2-35）についても、保全緑地の維持管理活動の一環で、今後同様にモニタリングしていく予定としている。

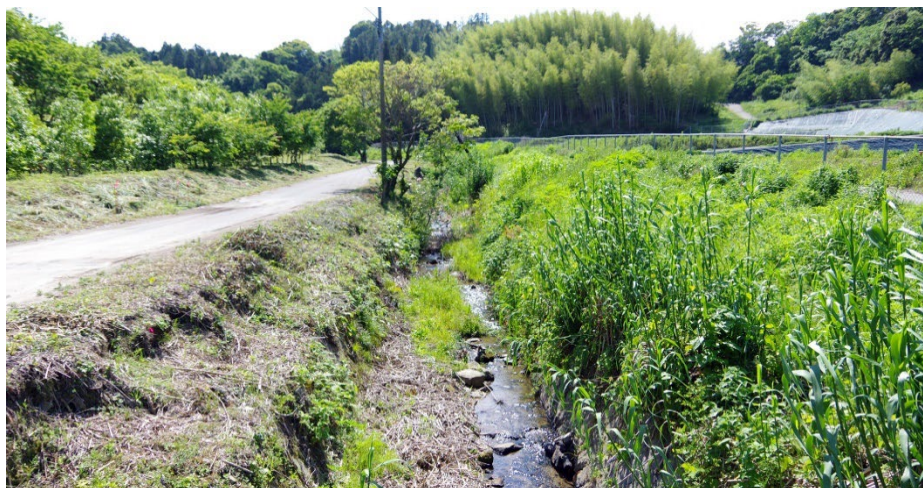
写真 2-2-36 生物多様性保全ゾーン 大原川の状況（令和 5 年 5 月）

生物多様性保全ゾーン内の大原川河川敷でのホタル発生数は河畔の植物の繁茂状況との関連が指摘されており、平成 26 年度以降に下刈りが実施されている。これらの地点については、保全緑地の維持管理を含む学内の別の取り組みで恒常的な草刈りが継続される見込みであり、適切に管理されると期待される（写真 2-2-36）。

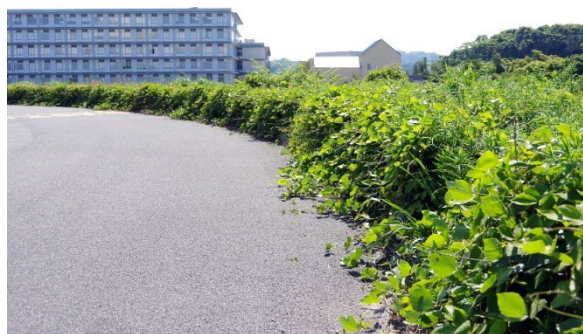
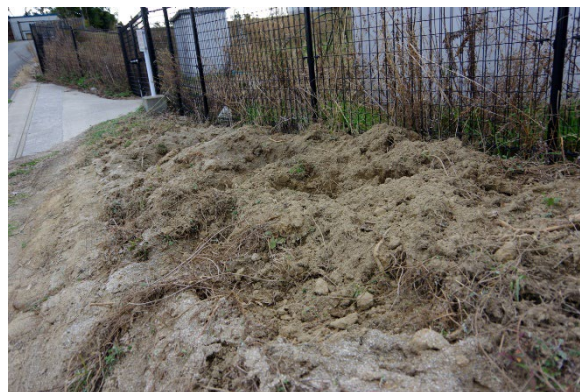
写真 2-2-37 キャンパス内でのクズの様子 イーストゾーン大駐車場（左：令和 5 年 5 月）とウエストゾーンでのイノシシによる張芝地の掘り返し（右：令和 5 年 2 月）

伊都キャンパス内の比較的開けた箇所や、構造物と緑地との境界などではクズの繁茂が著しい（写真 2-2-37）。クズが繁茂することによって、景観の悪化や構造物の劣化、周辺樹木の成長阻害などが懸念される。現状は蔓切り、草刈り等が主要な対処法であるが、学内の別の取り組みにより薬剤による枯殺なども実施され、駆除が進められている。また、クズの根はイノシシの冬季の食糧となるため、放置することはイノシシの飼育と同義となる。

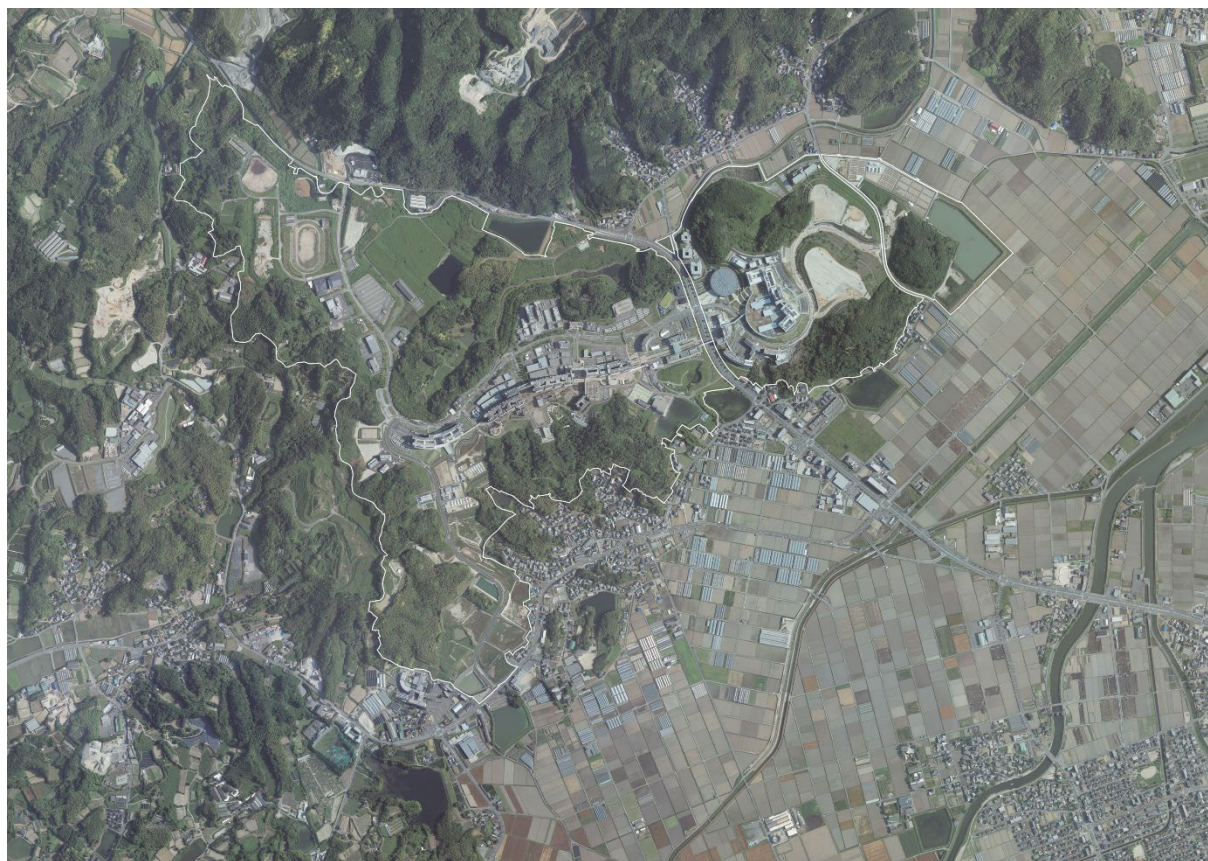
図 2-2-14 平成 30 年 6 月撮影の航空写真

平成 30 年 6 月に撮影した航空写真を図 2-2-14 に示す。また、平成 12～29 年度の航空写真を新しい順に図 2-2-15～32 に示す。

これによると、平成 29 年度から平成 30 年度にかけての著しい緑地の減少は認められない。

伊都キャンパスへの移転整備は完了したことから、今後は、学内で実施される他の活動にデータの提供を要請し、植物の生育状況の変化などを監視する予定である。
